**ADEGUAMENTO IMPIANTISTICO E FUNZIONALE DEL MUSEO
DELLA CITTÀ DI PALAZZO TRINCI.**

PROGETTO ESECUTIVO

**RESTAURO E RIQUALIFICAZIONE ENERGETICA INFISSI
ABACO DEGLI INFISSI SOGGETTI AD INTERVENTO**

DATA: Maggio 2022	TAVOLA n. EG07	IL RUP:	IL PROGETTISTA:
SCALA:

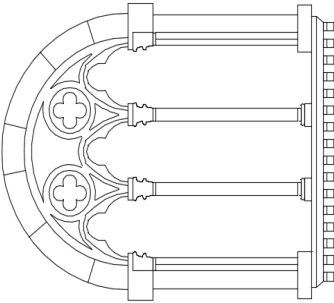
COMUNE DI FOLIGNO					
Adeguamento impiantistico e funzionale del Museo di Palazzo Trinci					
Opere di restauro e riqualificazione energetica degli infissi					
progr.	TIPO	Q.TA'	DESCRIZIONE	RAPPRESENTAZIONE	STATO DI FATTO
1	A	6	Trifore dim. m 2,30 x 3,10 h <i>Infisso in legno con vetrate costituite da quadrotti di vetro trasparente piombati</i>

<p>Fattori di Degrado:</p> <ul style="list-style-type: none"> -Assenza delle guarnizioni di tenuta e delle sigillature (guarnizioni di tenuta tra le ante apribili e il telaio fisso, sigillature dei quadrotti di vetro) - Degrado degli accessori di movimentazione e manovra (cerniere, perni) - Degrado del legno (alterazione cromatica, deformazioni, fessurazioni del legno, rigonfiamento dei profili, sfogliamento dello strato di rivestimento) -Vetro singolo monostrato soggetto a rottura
					<p>Opere di restauro e riqualificazione energetica di infisso storico in legno (Tipologia TRIFORA). Le opere dovranno essere così eseguite: Smontaggio vetro esistente e creazione di sagome in policarbonato per dime da mandare in vetreria. Per il telaio saranno previsti: pulizia, carteggiatura, ripristino parti mancanti e/o danneggiate, stuccatura ove necessario, verniciatura all'acqua con colorazione equivalente all'esistente e in accordo con la DD.LL. Sostituzione vetri esistenti con vetri della tipologia 44.2 (2 lastre da 4mm con 2 pellicole da 1mm) stratificato, sagomato e temperato antinfortunistico (secondo UNI 7697:2021) con inserti in piombo sia interno che esterno da 6mm con disegno equivalente all'infisso esistente. Fornitura e posa in opera di pannelli di protezione provvisori al posto dei vetri smontati al fine di proteggere con adeguata affidabilità gli ambienti dagli agenti atmosferici durante le lavorazioni. Installazione su ante apribili di guarnizione di tenuta in polimero termoplastico morbido coestruso da inserire in scanalatura di adeguate dimensioni da realizzare su infisso esistente. Installazione di gocciolatoi in legno da applica sulla parte esterna al fine di evitare accumuli d'acqua. Per le ante rimovibili si opererà con smontaggio e rimontaggio in giornata per permettere la posa di guarnizioni e gocciolatoi. Le opere prevedono inoltre la modifica del ferma vetro per inserimento del nuovo vetro da 44.2 di tipo stratificato, temperato antinfortunistico con inserti in piombo. Saranno compresi la riqualificazione della ferramenta di ancoraggio e di chiusura con sostituzione delle sole parti danneggiate, lubrificazione e registrazione di tutte le cerniere fino ad una perfetta chiusura</p>
