# COMUNE DI FOLIGNO

INTERVENTI DI CONSOLIDAMENTO DELLA FRANA DI  
VILLANUOVA DI SAN GIOVANNI PROFIAMMA - FOLIGNO (PG)

Data	GIUGNO 2023	Progetto N.	22033
Progetto	Interventi consolidamento frana di Villanuova di San Giovanni Profiamma (PG)		
Fase Progettuale	PROGETTO ESECUTIVO		
Committente	COMUNE DI FOLIGNO		
Localizzazione	Villanuova di San Giovanni Profiamma - FOLIGNO (PG)		
Coordinatore gruppo di progettazione	ING. MARCO BALDUCCI		
Progettisti	ING. MARCO BALDUCCI ING. ROBERTO REGNI ARCH. RAFFAELE ROGAIA		
Geologia	GEOL. CLAUDIO BERNETTI

## RELAZIONE GEOLOGICA

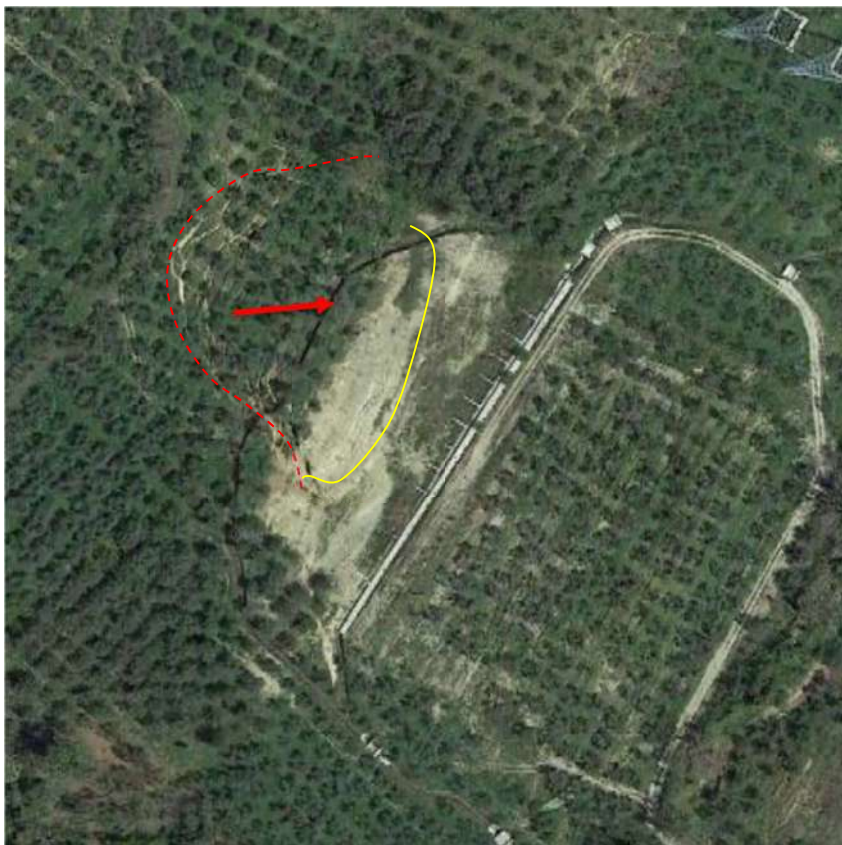
*Situazione dell'area anno 2022 con la corona del movimento franoso a monte della paratia e la direzione del movimento*

Dal confronto tra le due foto aeree precedenti possiamo notare che:

- Nel 2017 gli interventi sono terminati (paratia di pali e canale drenante di monte);
- Nel 2022 sono evidenti numerose lesioni che interessano anche il canale drenante di monte dislocandolo (secondo le informazioni disponibili, tali lesioni del terreno sono da collocarsi temporalmente tra dicembre 2020 e febbraio 2021);
- Si noti infine che il piede di accumulo della frana risulta con una forma anomala e anziché essere allungato nella parte centrale, risulta appiattito; si ritiene che questa forma debba essere collegata alla resistenza offerta dalla paratia di pali.

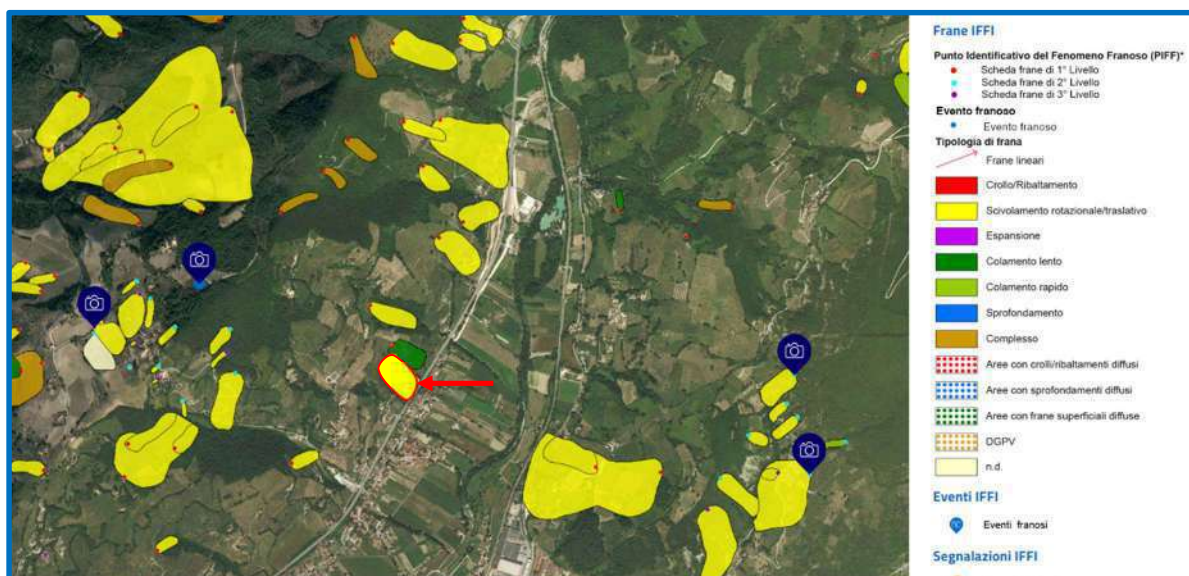
Possiamo notare nello stralcio cartografico sottostante, come la frana oggetto di intervento (indicata con la freccia in rosso) sia in realtà una delle molte potenzialmente attivabili nei versanti circostanti.

Stralcio cartografia IFFI con indicata in rosso la frana oggetto di intervento

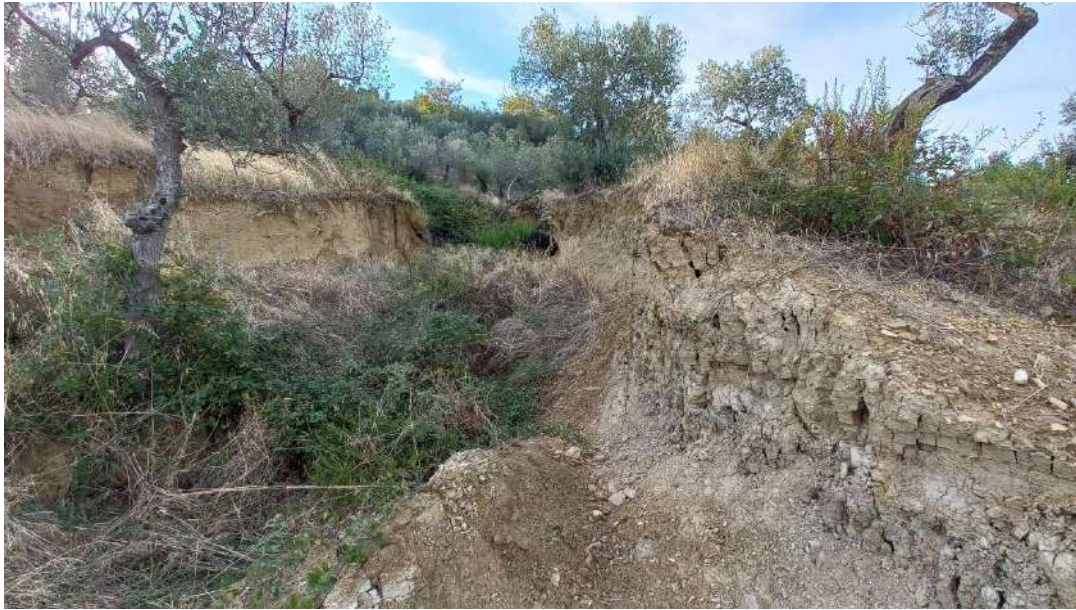
*Nicchia di distacco in corrispondenza del massimo spostamento*

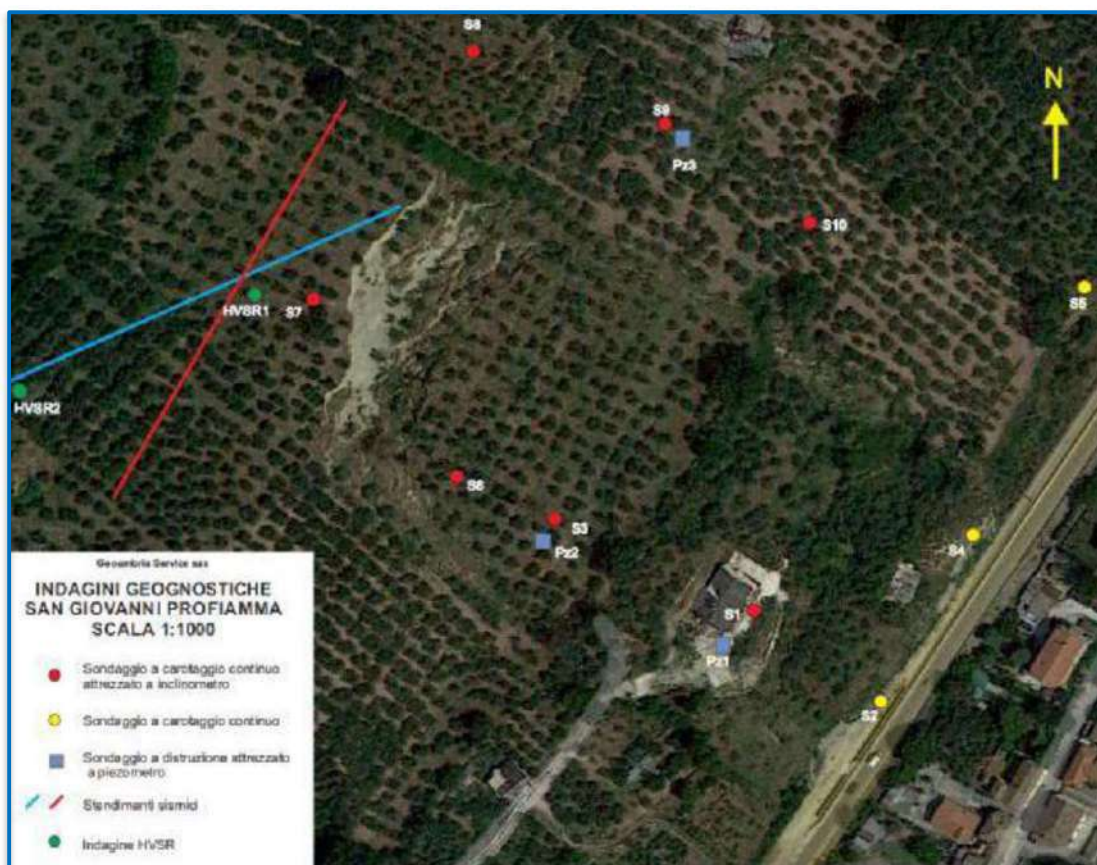
*Planimetria generale delle indagini geognostiche*

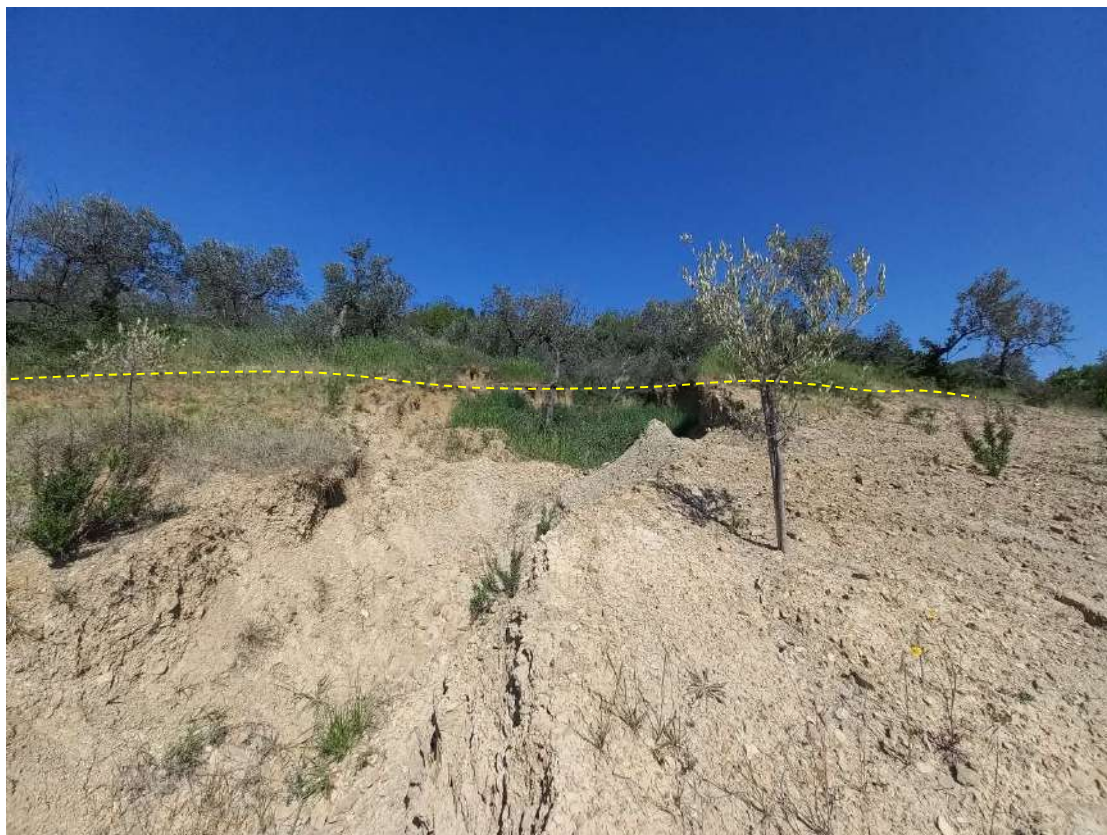
*Zona della nicchia di distacco al di sopra della paratia di monte: la linea tratteggiata in giallo separa la zona con suolo integro, in alto, dalla parte priva di suolo, in basso. Si noti l'assenza della vegetazione erbacea nella zona ove non c'è il suolo.*

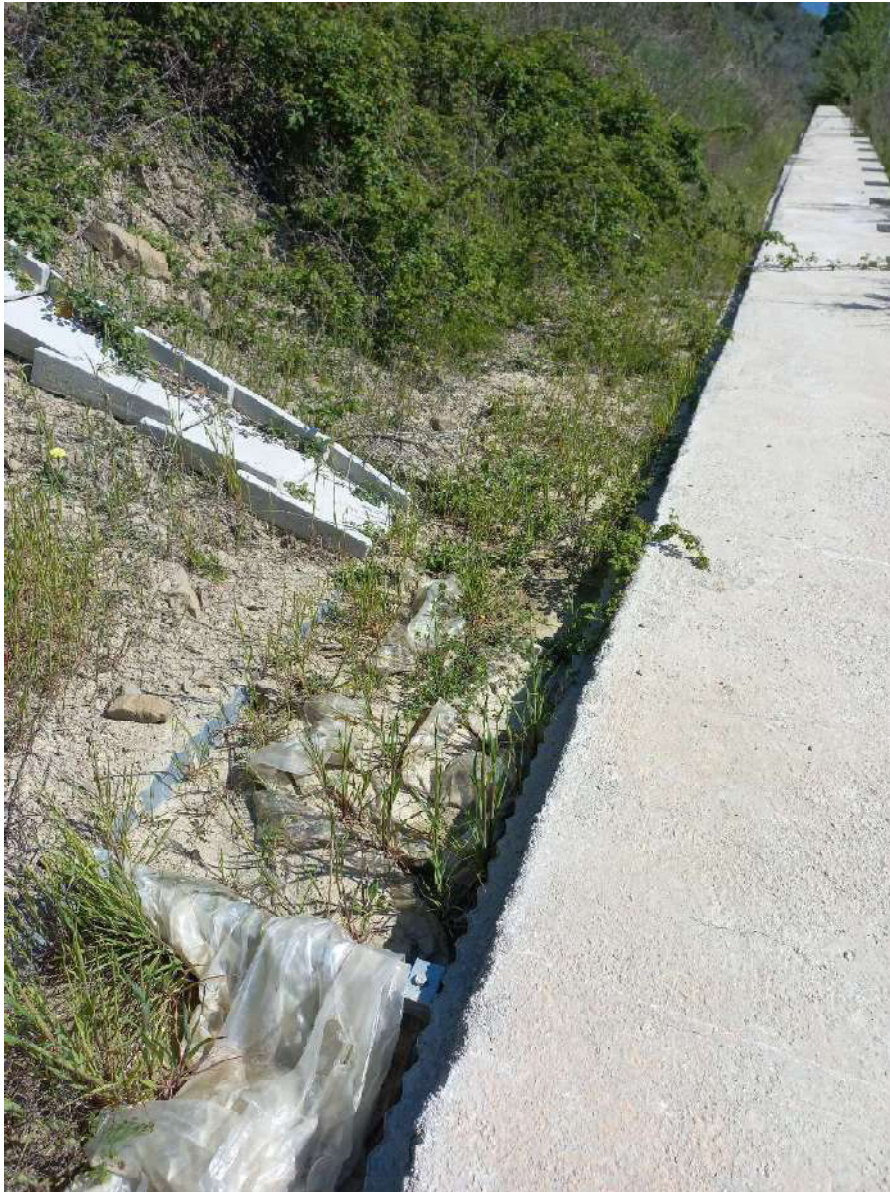
*Canaletta a monte della paratia completamente intasata dal terreno dilavato in quanto assolutamente privo di copertura vegetale e suolo.*

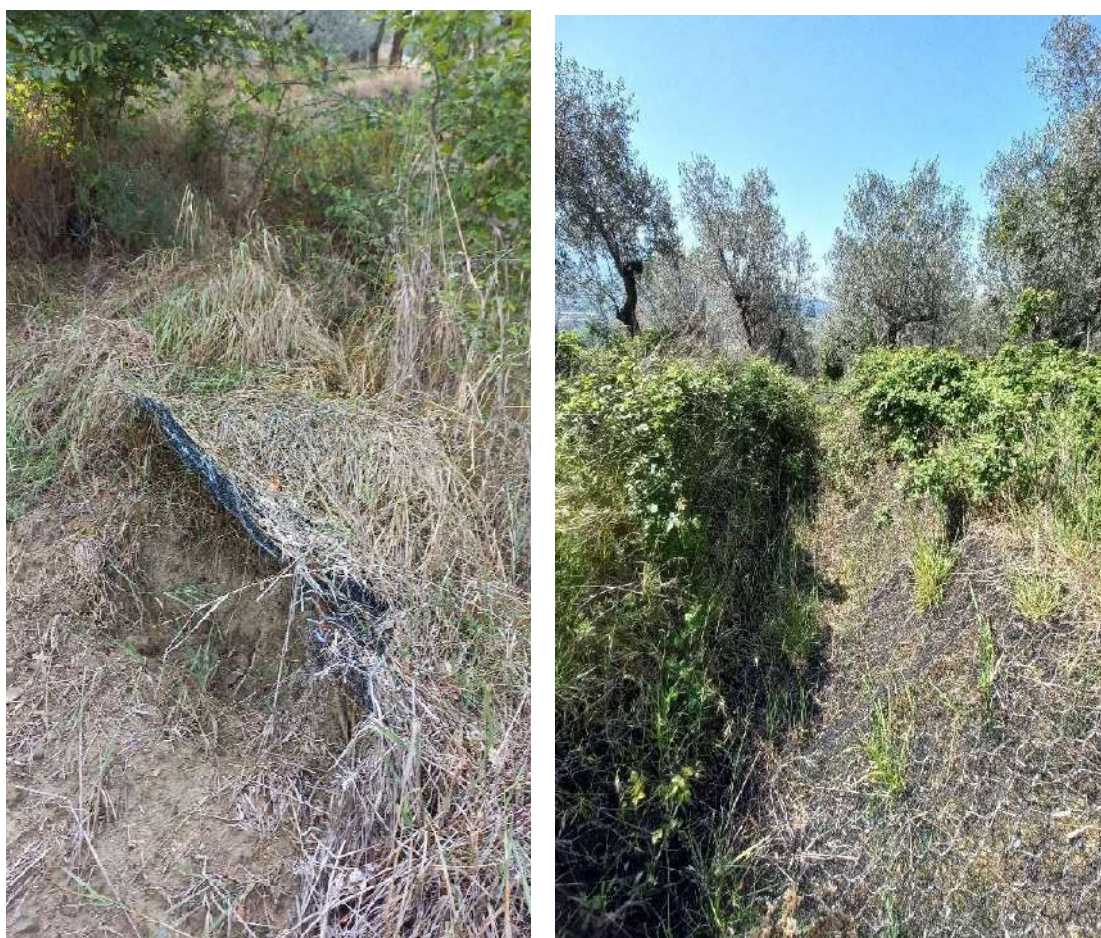
*Stato del canale di drenaggio esistente – si noti a destra la geogriglia rialzata dalla deformazione e la sezione drenante quasi completamente ostruita.*

In tratti che complessivamente misurano circa 35 m il canale di drenaggio è completamente interrotto o comunque danneggiato e nel progetto occorre inserire degli interventi di manutenzione che comprendono la rimozione del geocomposito, la rimodellazione del canale e la applicazione del geocomposito nel canale rimodellato.

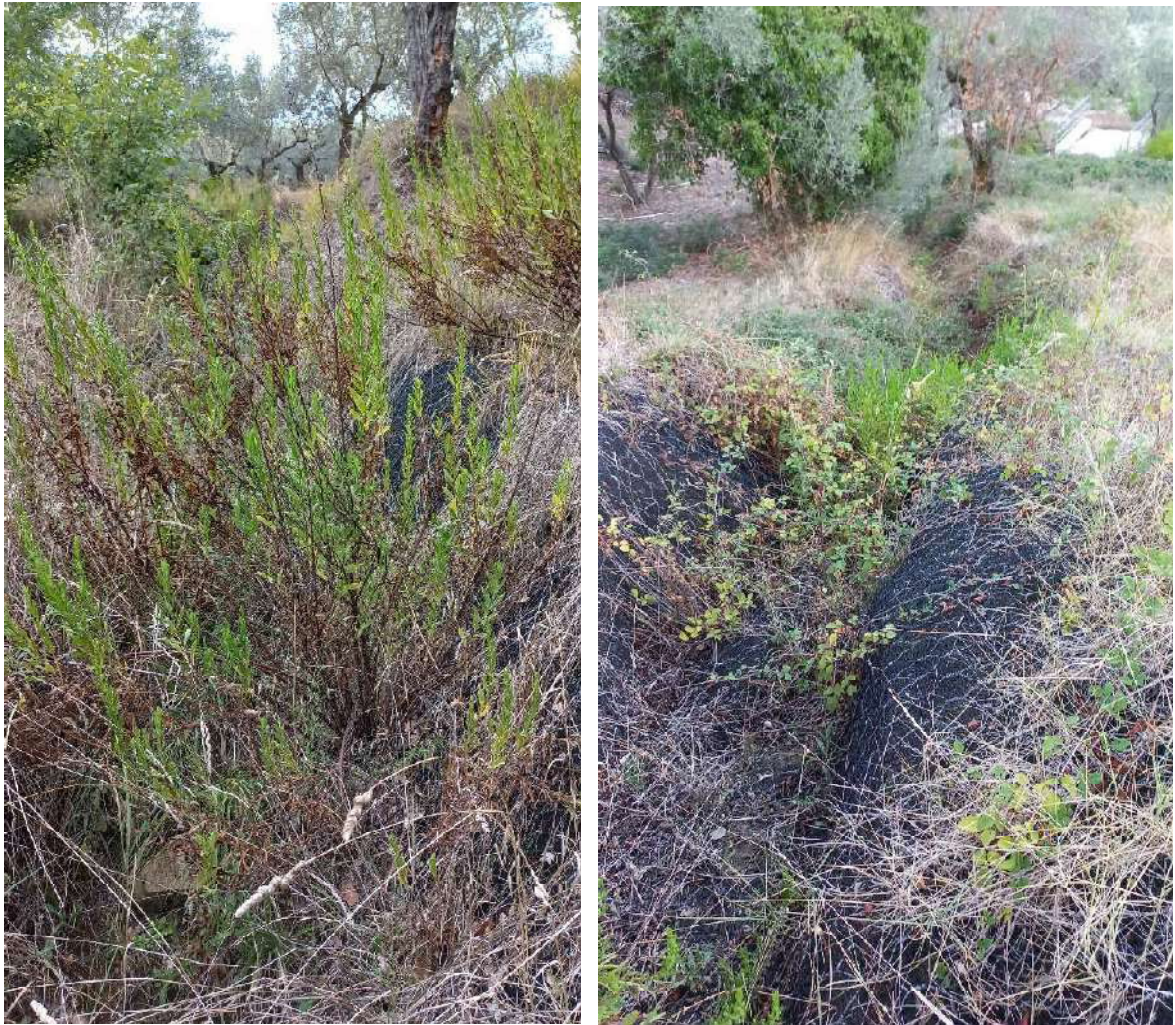
*Particolari del canale di guardia esistente – non ci sono segni di passaggio delle acque*

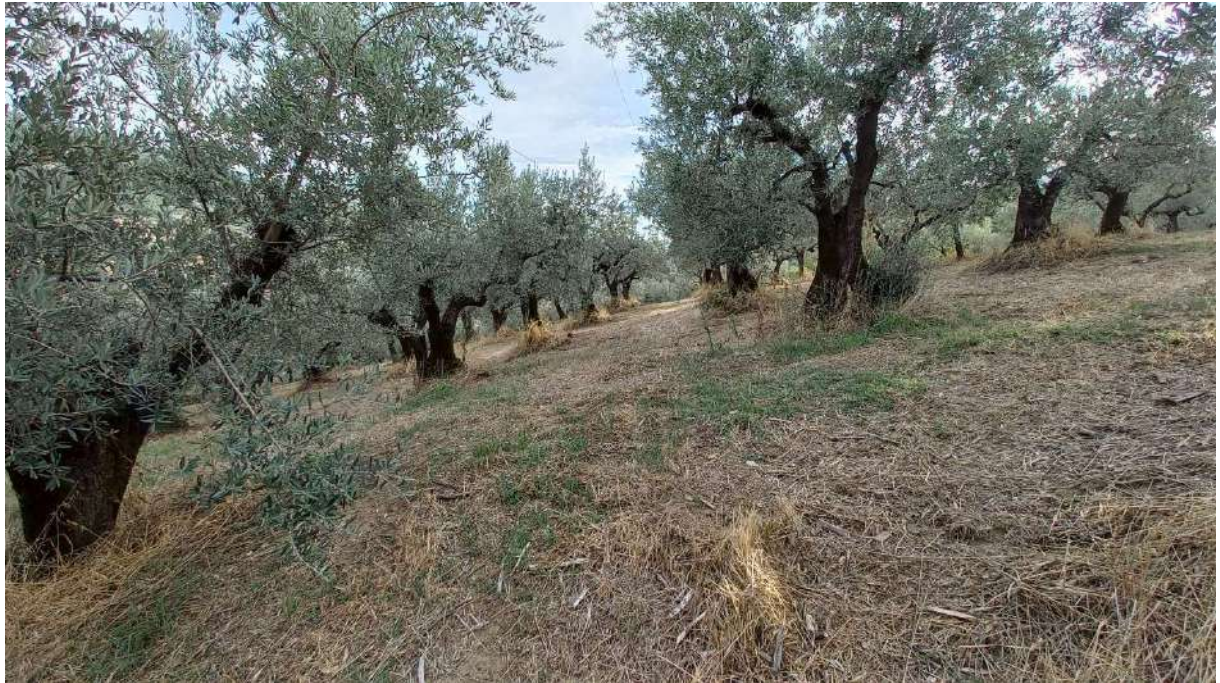
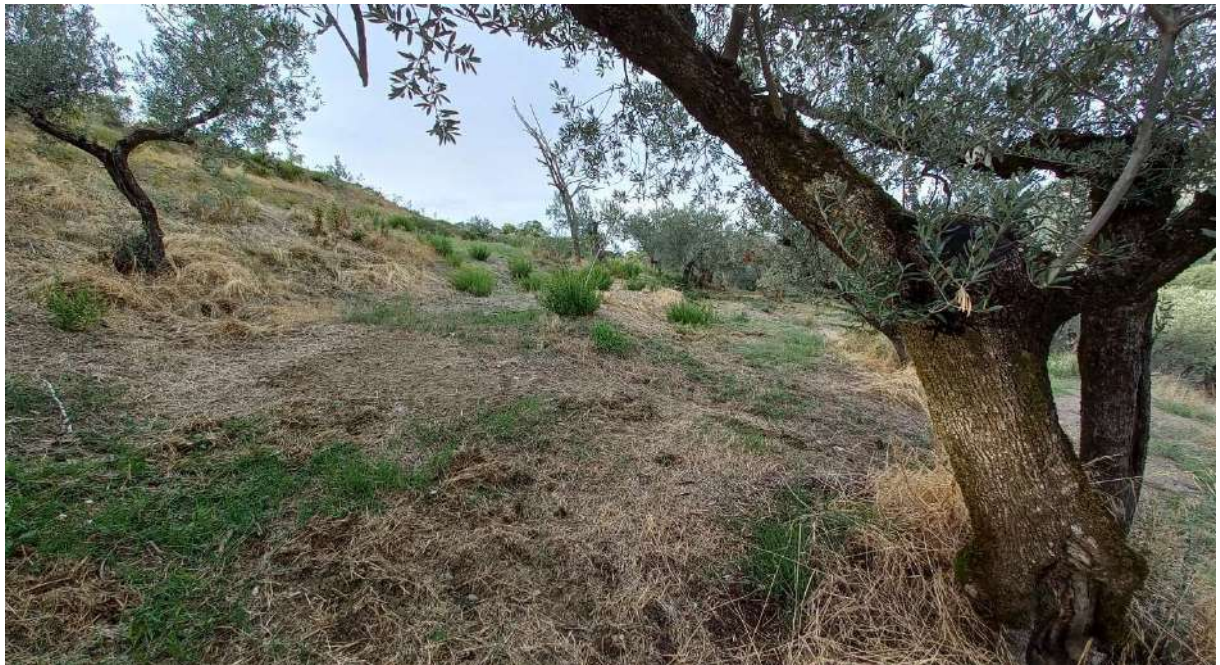
*In alto uliveto adiacente al corpo di frana perfettamente stabile e in basso tratto del corpo di frana a valle della paratia di monte – si noti in entrambi i casi assenza di erosione e presenza di copertura vegetale e pacciamatura a seguito del passaggio del trinciaforaggi – da queste immagini è possibile dedurre, con metodo osservazionale, che non è necessaria una rete drenante come quella indicata nel progetto preliminare.*

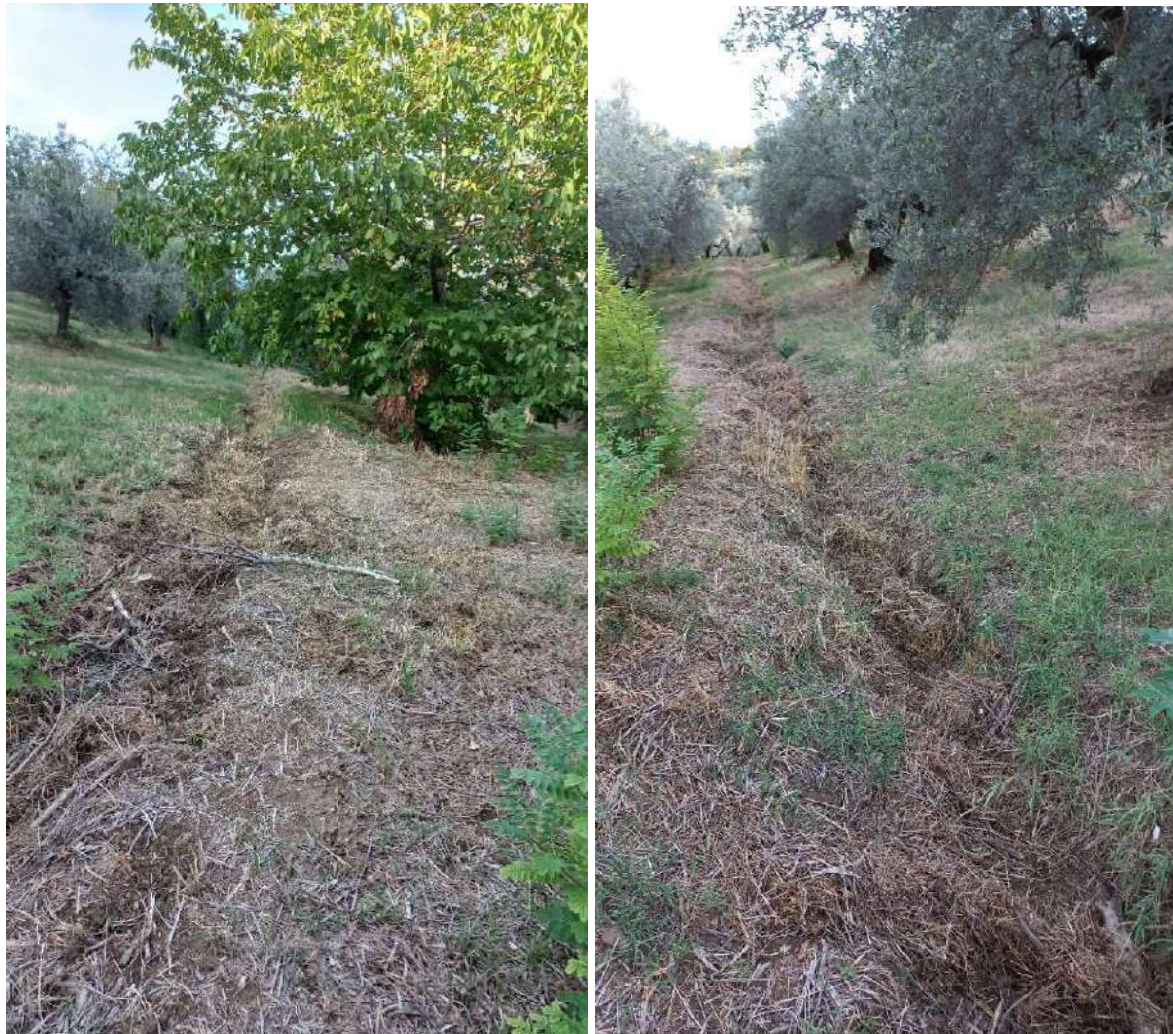
*Tipologia del fosso di guardia esistente a monte della frana – si noti la pacciamatura che lo riempie atta a diminuire la velocità dell'acqua ad evitare erosione*

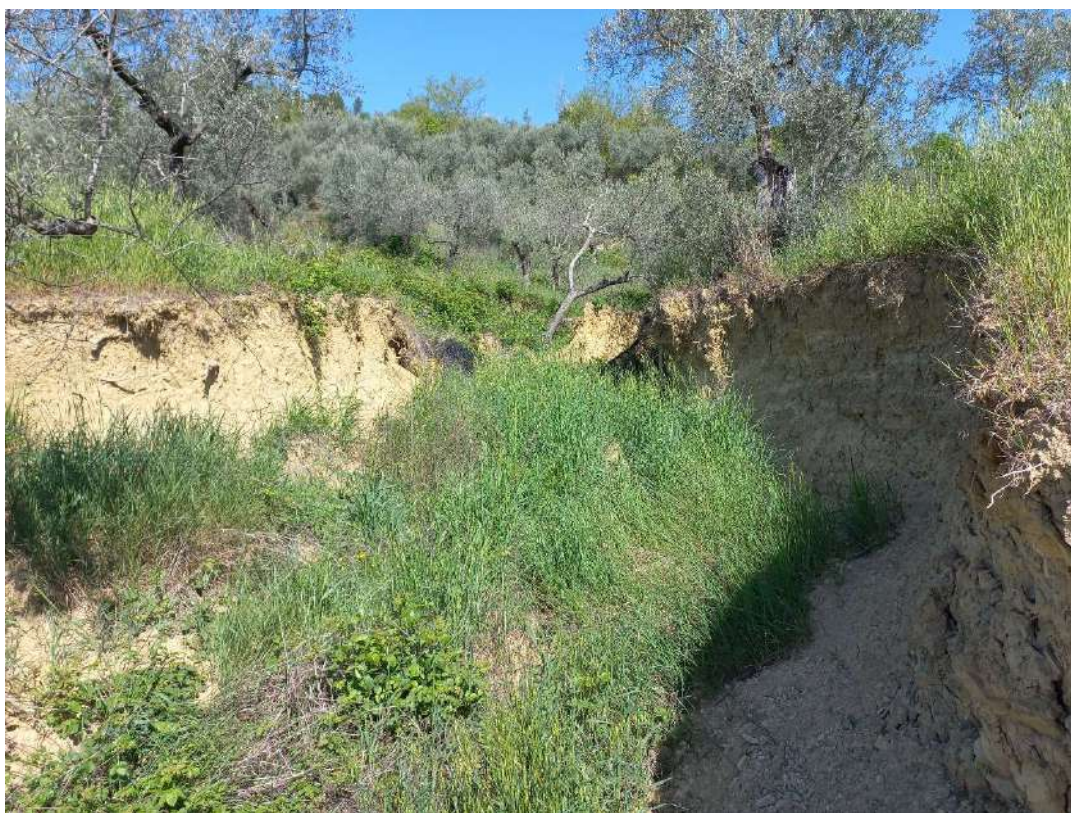
*Zona a monte della paratia realizzata, in stato di abbandono, con profonda trincea di frana*

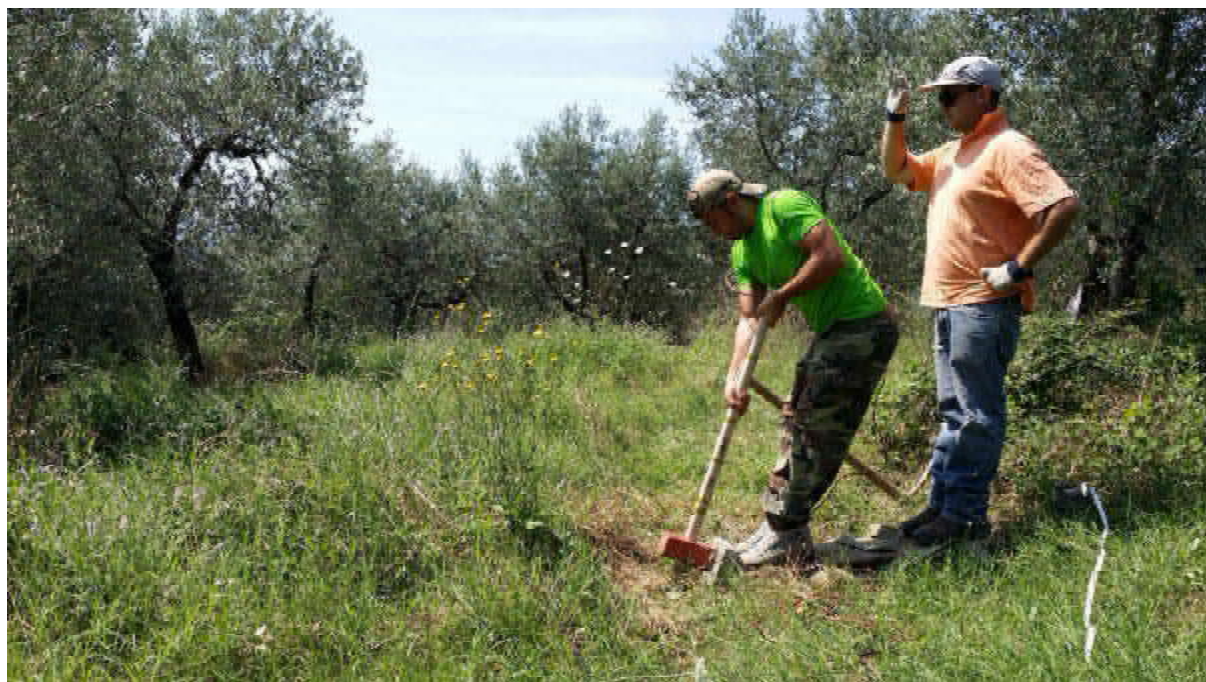
**Particolare energizzazione onde di taglio per attrito radente profilo S1**

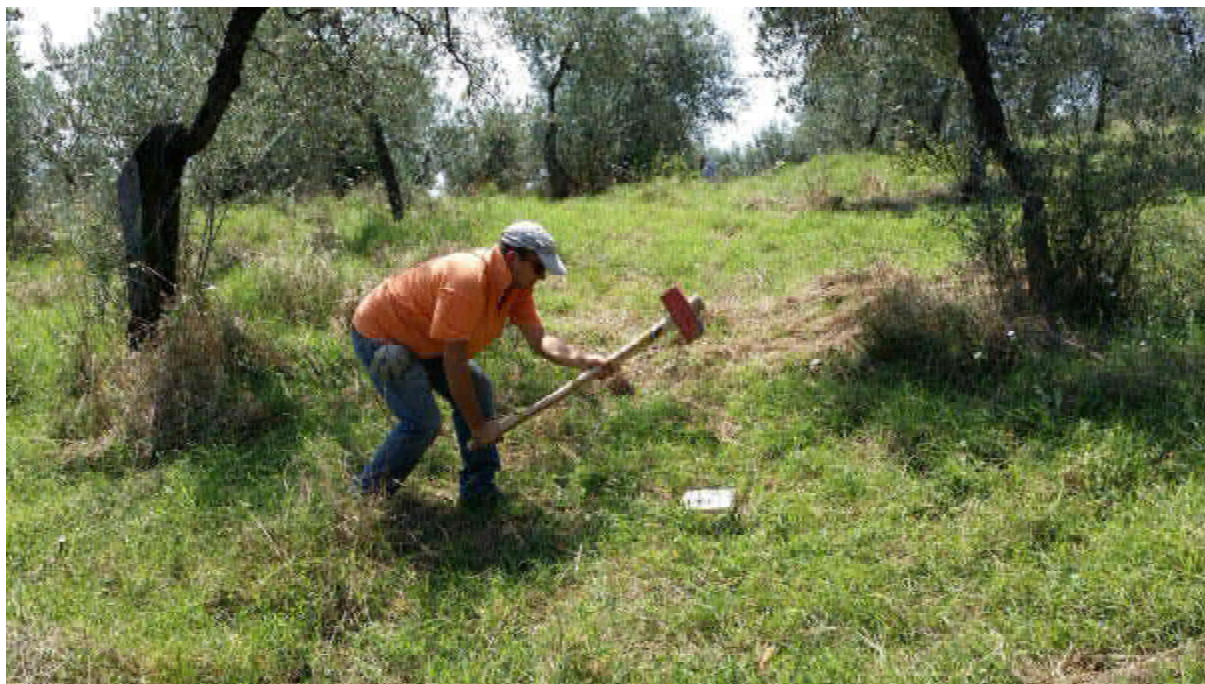
**Particolare energizzazione onde di compressione profilo P1**

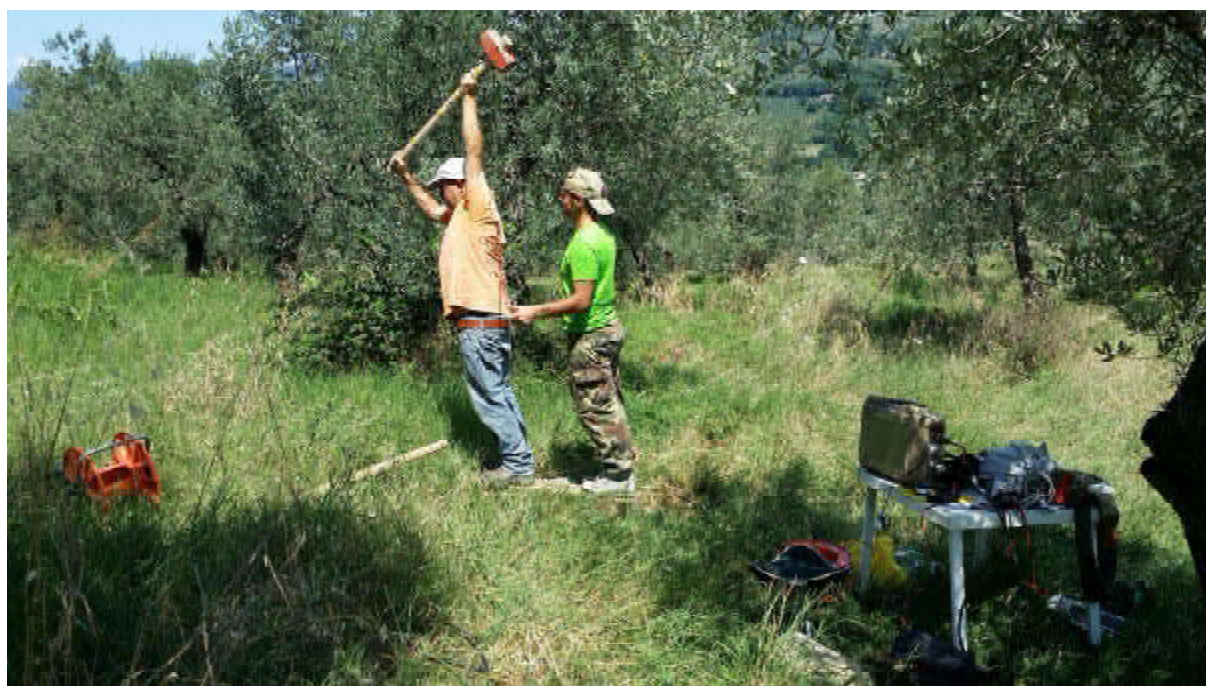
**Particolare energizzazione onde di taglio per attrito radente profilo S2**

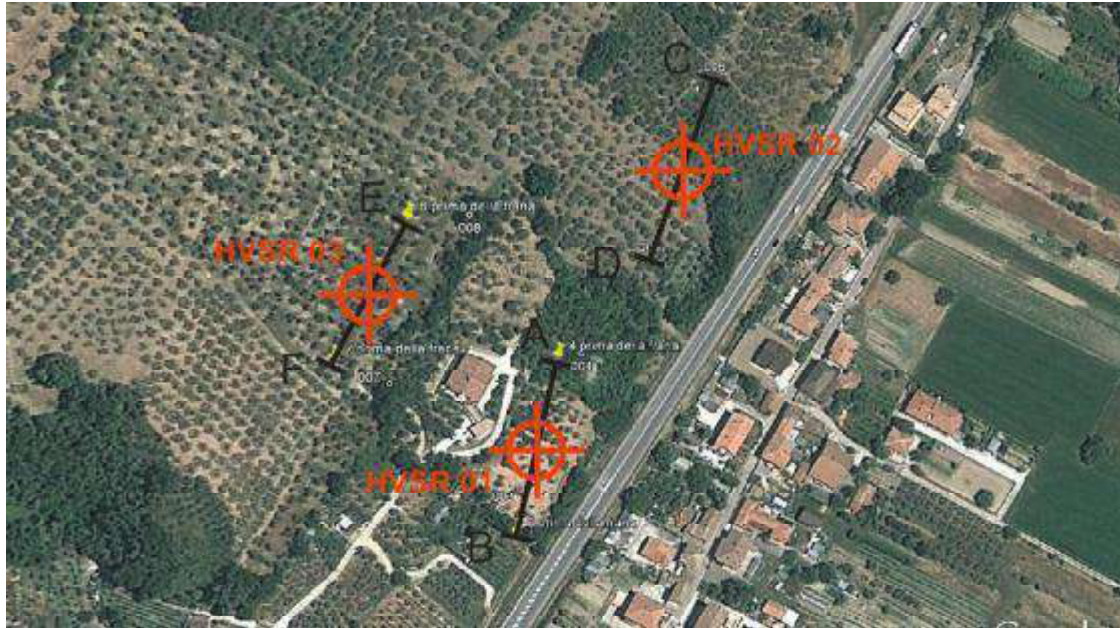
Localizzazione dei tre profili sismici effettuati (sismica a rifrazione in onde Sh + masw in onde di love a traccia coincidente) e dei tre punti di indagine HVSR (misura di microtremori, tecnica Nakamura).

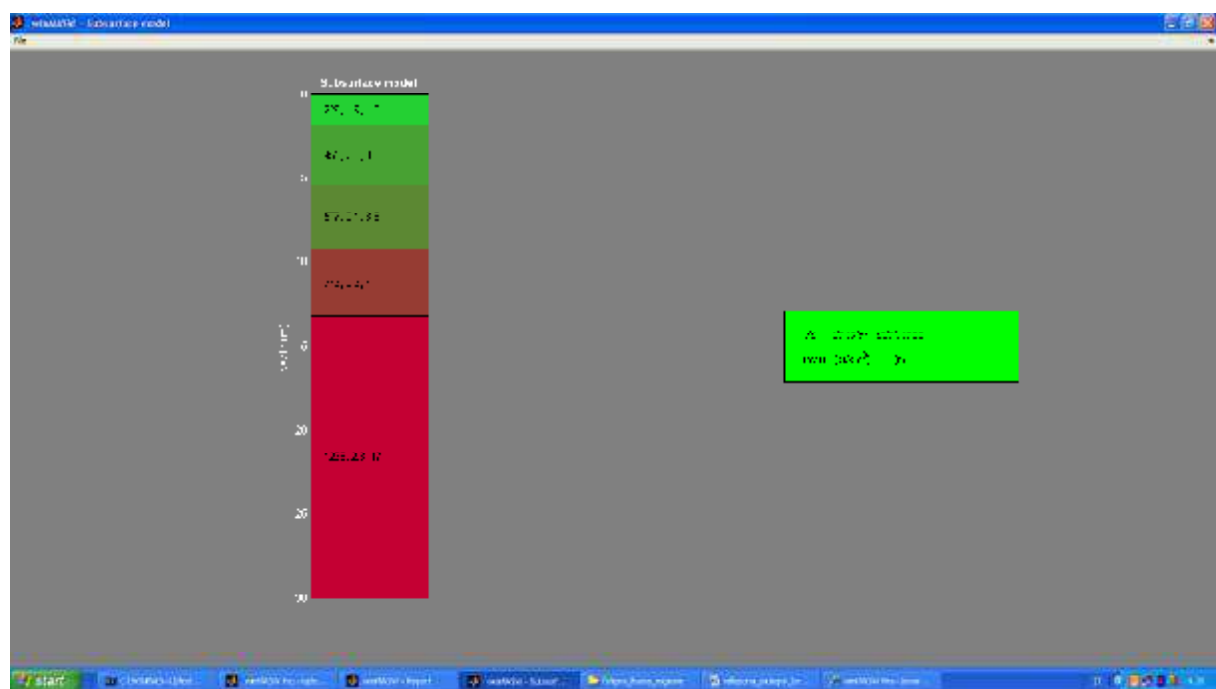
Colonna sismostratigrafica qualitativa profilo A-B

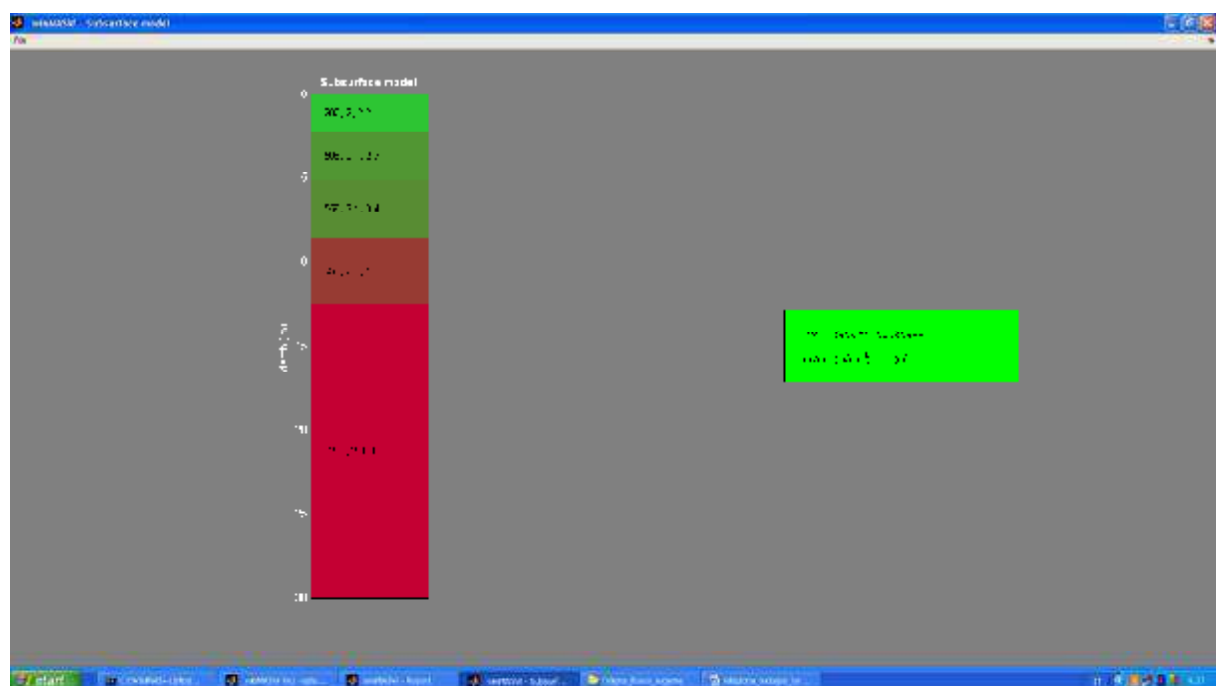
Colonna sismostratigrafica qualitativa profilo C-D

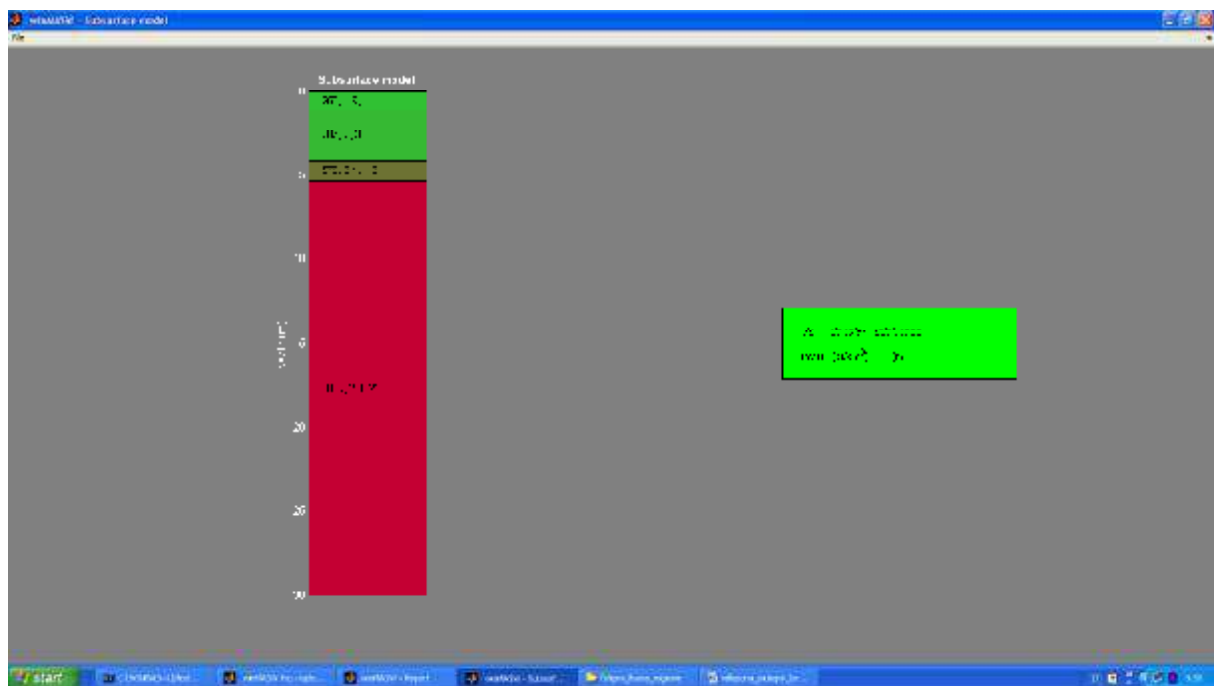
Colonna sismostratigrafica qualitativa profilo E-F
