# COMUNE DI FOLIGNO

## POPOLA

### PIANO ATTUATIVO

### NORME TECNICHE DI ATTUAZIONE

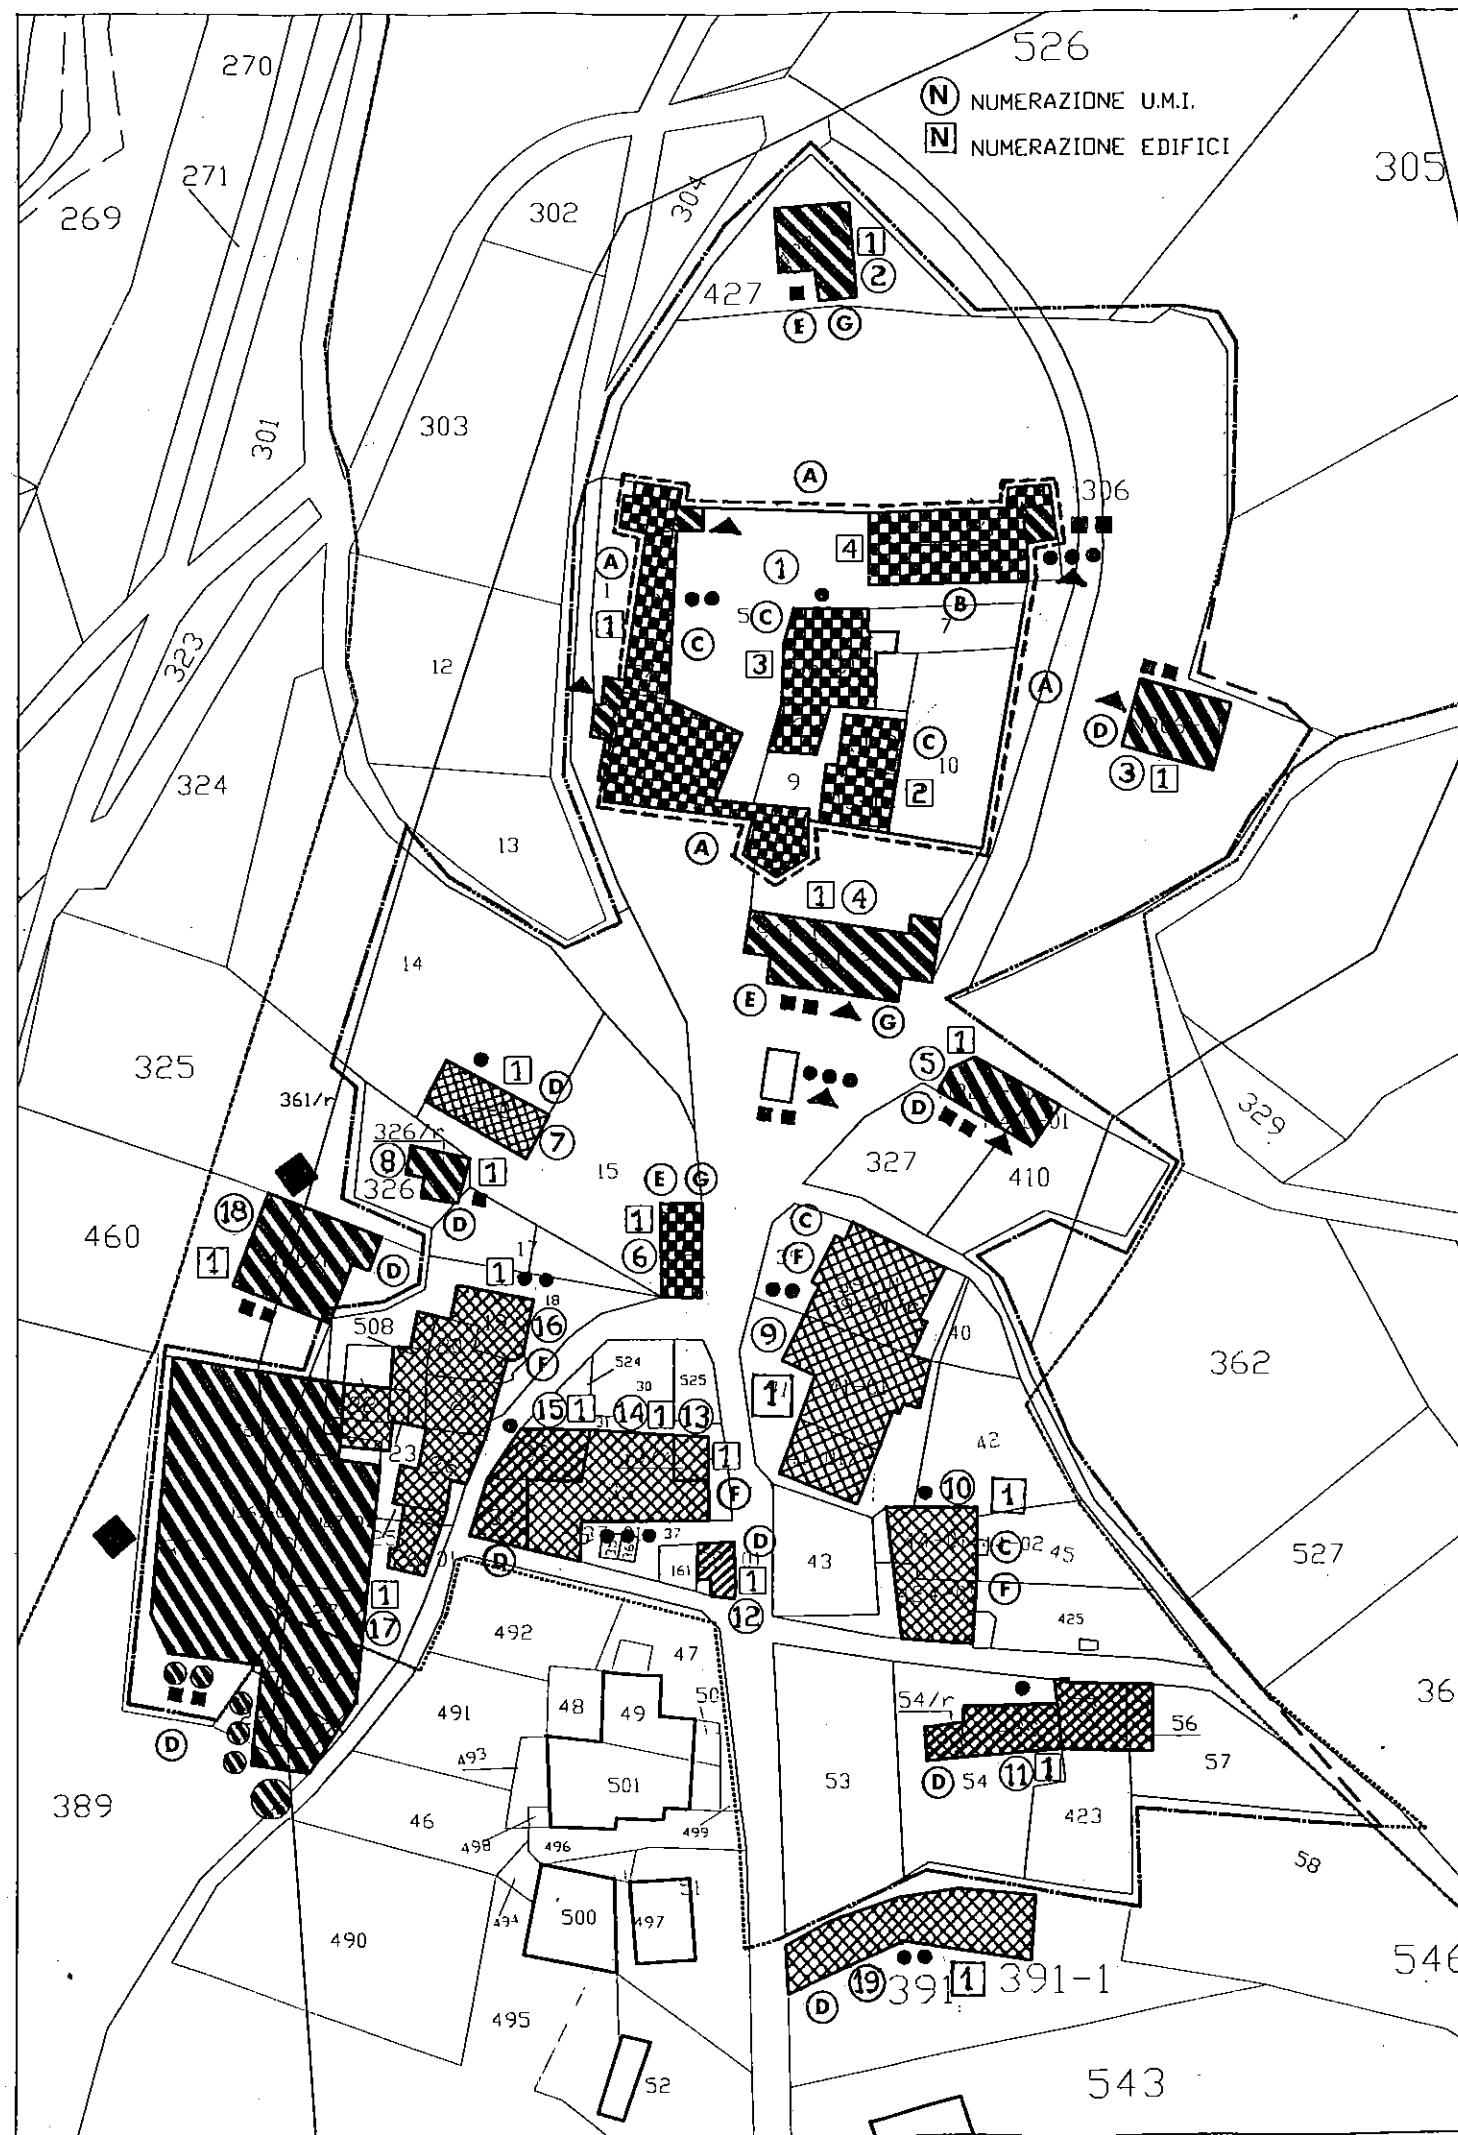
- (N) NUMERAZIONE U.M.I.  
 (N) NUMERAZIONE EDIFICI
- COMPLESSO DI VALORE STORICO ARCHITETTONICO
  - EDIFICI DI PARTICOLARE VALORE TIPOLOGICO URBANISTICO E AMBIENTALE
  - EDIFICI DI VALORE TIPOLOGICO
  - EDIFICI DI VALORE TIPOLOGICO ALTERATO
  - EDIFICI DI VALORE AMBIENTALE
  - EDIFICI DI VALORE NON RILEVANTE
- (A) FORTIFICAZIONI
  - (B) EDIFICI MONUMENTALI
  - (C) CASE MEDIOEVALI
  - (D) EDIFICI RURALI
  - (E) PALAZZINE
  - (F) CASEGGIATI URBANI
  - (G) CASE ISOLATE UNI-BIFAMILIARI
- edifici moderatamente alterati
  - edifici mediamente alterati
  - edifici fortemente alterati
  - edifici moderatamente estranei all'ambiente
  - edifici fortemente estranei all'ambiente
  - edifici in contrasto con l'architettura del Castello
  - edifici con destinazioni non compatibili con l'ambiente urbano
